## بازسازی مسیر حیاتی راه آهن

بازسازی موفقیت آمیز پل پر رفت و آمد راه آهن منطقه نیوساوت ویلز (NSW) و تکمیل کار نصب اجزای آن در فرصتی کوتاه یک بار دیگر نشان داد که چگونه استفاده از فولاد گالوانیزه گرم غوطه ای (HDG) می تواند ضرب الاجل های سفت و سخت را برآورده کند.

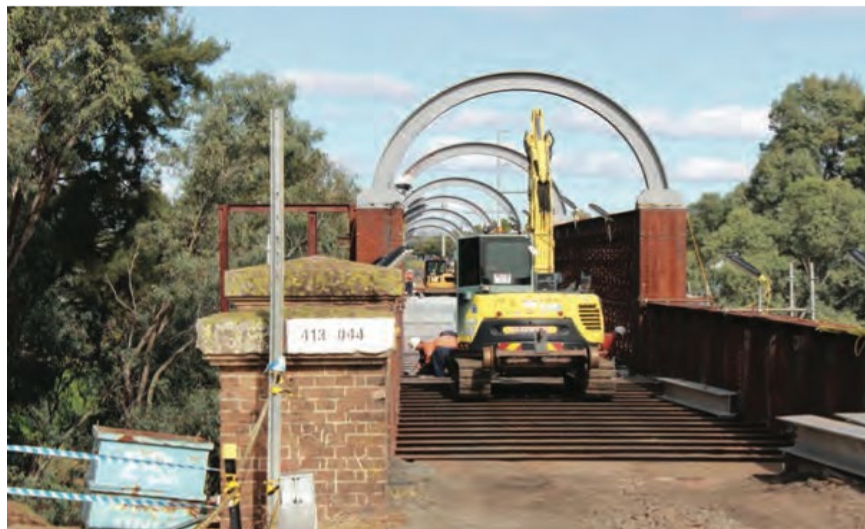
نصب بیش از ۳۰۰ مهاربند گالوانیزه مستلزم تلاش شبانه‌روزی بود تا اطمینان حاصل شود که این مسیر حیاتی پل راه‌آهن طبق برنامه فعالیت خود را از سر می‌گیرد.

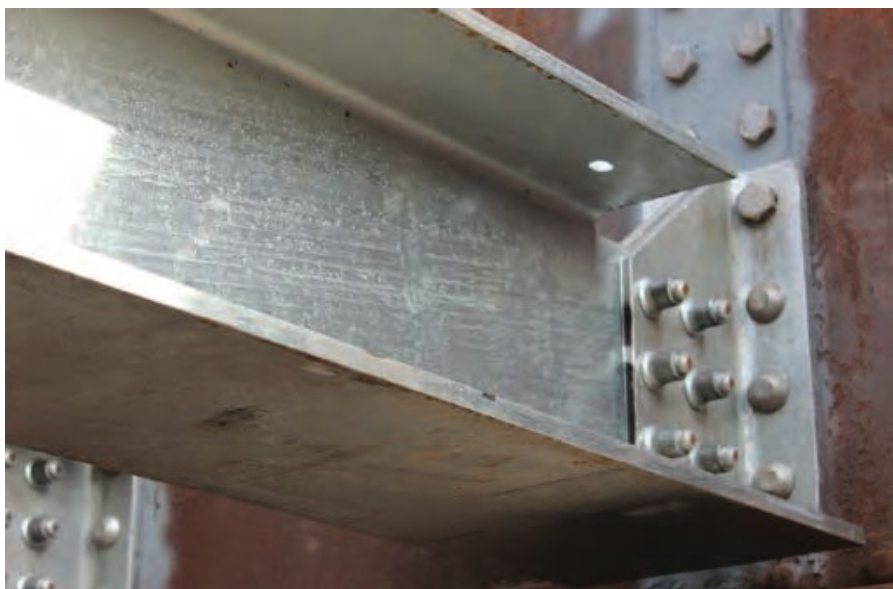
در مدت ۱۶ روز تعطیلی این مسیر راه آهن، به منظور سهولت در درآوردن سریع تیرهای عرضی قدیمی، بست‌های پرچی تعویض شدند.

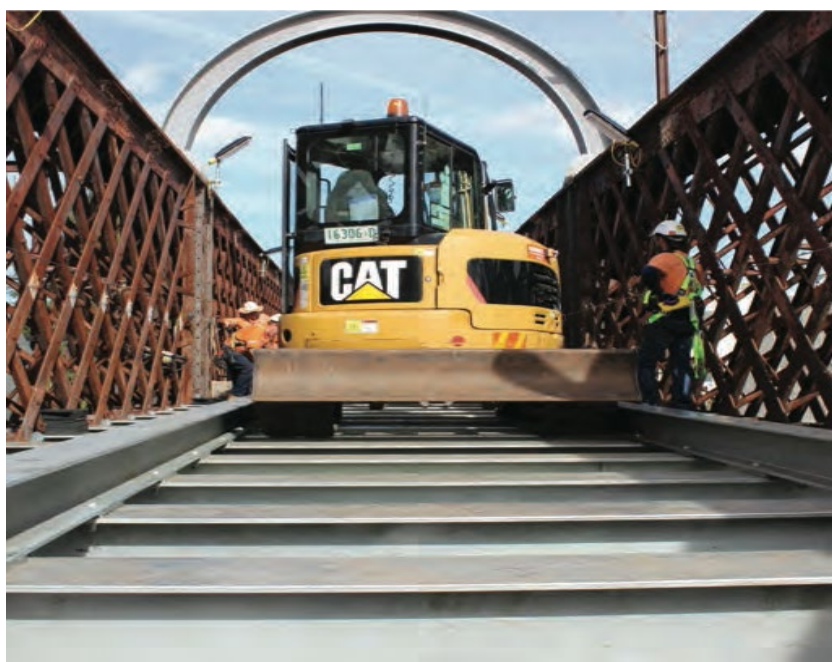
تیرهای گالوانیزه به مهاربندهای جدید نصب‌شده، محکم می‌شوند.
